TYTUŁ: Poprawianie mocowania skraplacza.

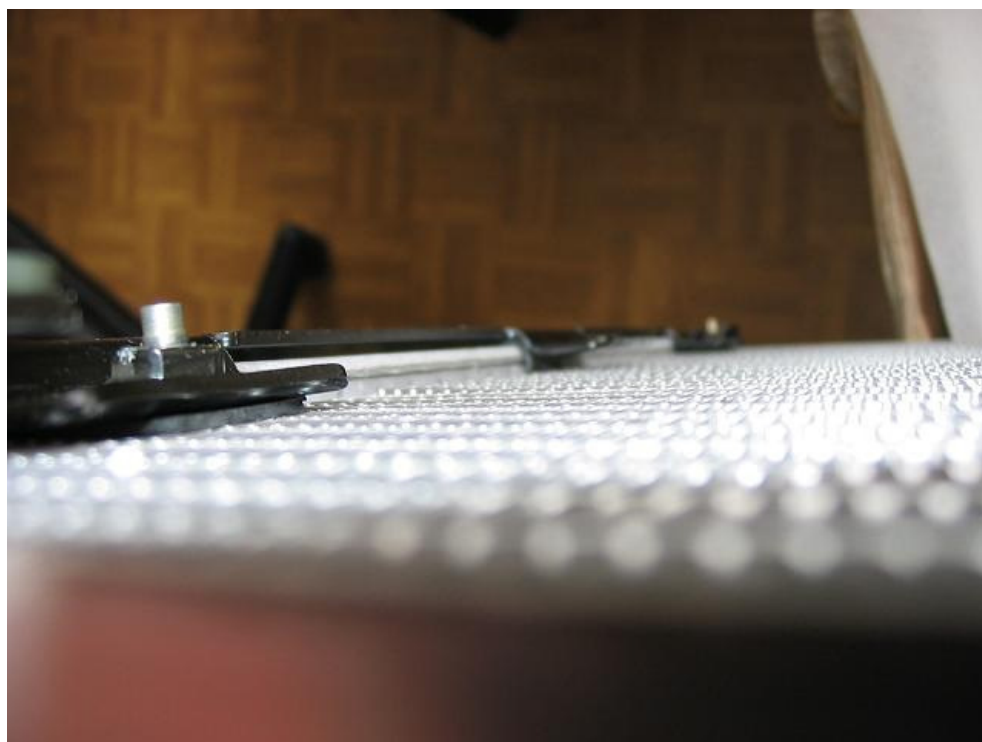
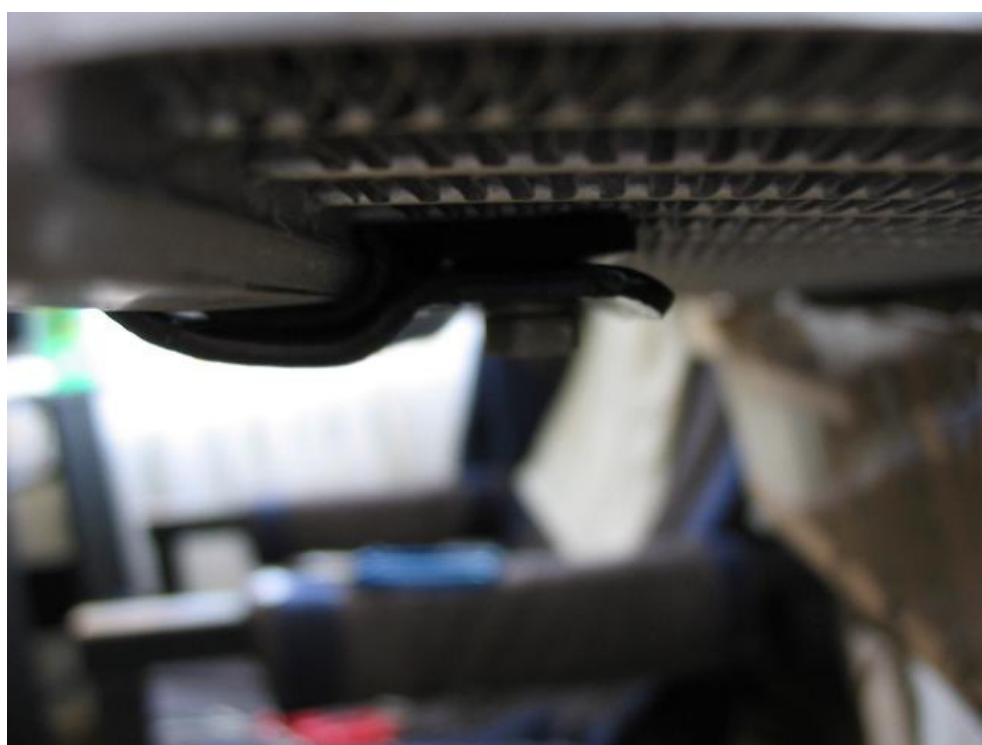
I teraz tylko guma styka się z aluminium 🍷

Uzdatnienie które zastosowałem polegało na dodaniu gumowych podkładek pod stalowe wsporniki, zastąpienie śrubek stalowych takimi samymi ale ze stali nierdzewnej, śruby dodatkowo dostały gumową koszulkę,

Dodatkowo między tymi klamrami a bokami skraplacza włożyłem cieką gumę ze starych kabli WN
